Región No. 4

Barrio: Puerto Nuevo

Sector: Altamira/Summit Hills

ESTUDIO INUNDACION MUNICIPIO SAN JUAN
Clasificacion de estructuras

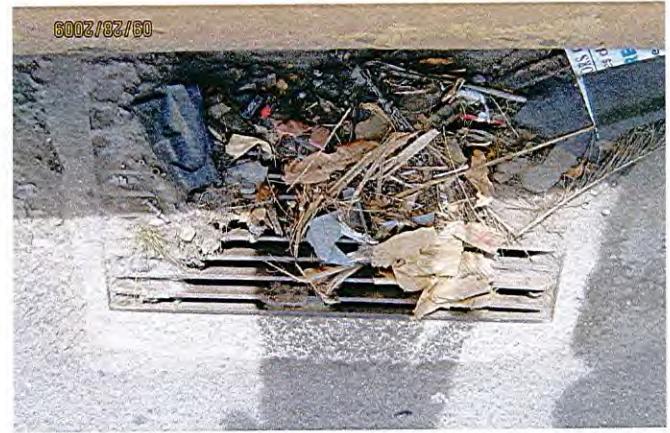
IMG_4877

básicamente el área está tapada
estructuras son vegetación, basura y sedimento

RECOMENDACION:	<input checked="" type="checkbox"/> ACCION INMEDIATA	<input type="checkbox"/> ACCION INTERMEDIA	<input type="checkbox"/> LARGO PLAZO
	<input checked="" type="checkbox"/> LIMPIEZA, DESTAPAR		
	<input type="checkbox"/> SE REQUIERE SEGUNDA VISITA

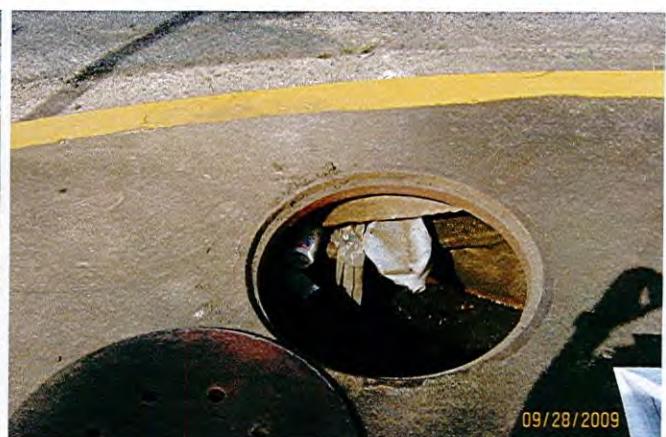
IMG_4957

ESTRUCTURA YAPADA CON
TOCA DE ACERO
ENCINTADA ROTA

Necesaria condicion
instalacion:
parrilla.
